# ModuleX

# Maintenance guide

SX-B9351D/D1/RB

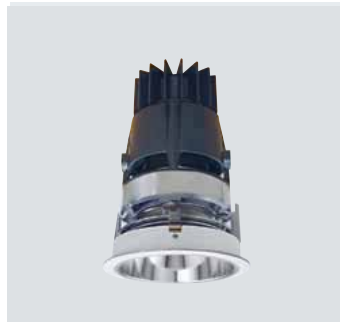
適合電圧 100V/200V/242V  
消費電力 33.0W/33.0W/33.0W

オプション装着 -  
型番記載 器具ボディ内側にシール記載

調光不可

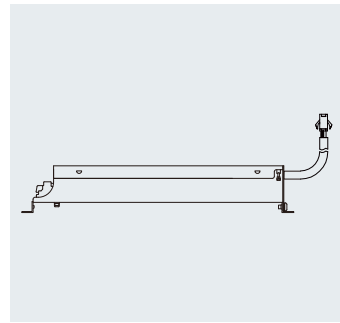
専用ドライバー E030CC700○ND  
(○の部分はバージョン情報です)

2次側コネクター仕様

※電源を入れてから点灯するまでの時間が器具によってバラつく場合があります  
※ドライバーの交換は必ず有資格者(電気工事士)が行ってください
